## **TUGAS AKHIR**

### **IDENTIFIKASI KERUSAKAN JALAN MENGGUNAKAN METODE PAVEMENT CONDITION INDEX (PCI) (STUDI KASUS RUAS JALAN BASO - BATAS KOTA PAYAKUMBUH (STA 102+000 - 107+000)).**

**NAMA : OVY TAIF**

**PROGRAM STUDI TEKNIK SIPIL  
FAKULTAS TEKNIK SIPIL DAN PERANCANAAN  
UNIVERSITAS BUNG HATTA PADANG**

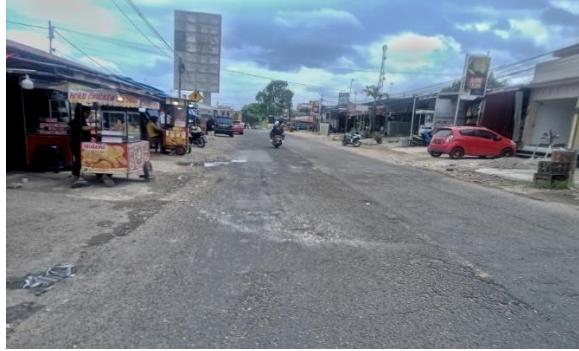
Ruas Jalan Baso - Batas Kota Payakumbuh (STA 102+000 – 107+000), sebagai jalan nasional di Provinsi Sumatera Barat, mengalami kerusakan signifikan berupa lubang, retak kulit buaya, amblas, dan tambalan. Jalan ini, dengan karakteristik 1 jalur 2 arah tanpa median, melayani kawasan padat seperti pemukiman, sekolah, dan destinasi wisata. Kerusakan diduga dipicu oleh peningkatan volume kendaraan, drainase alami yang tidak memadai, dan

intensitas hujan tinggi. Kondisi ini tidak hanya mengganggu kenyamanan, tetapi juga meningkatkan risiko kecelakaan dan menghambat perkembangan ekonomi local.

**Gambar 1. 1** Jalan Baso - Batas Kota Payakumbuh  
(Sumber :Dokumentasi Pribadi)
