## **TUGAS AKHIR**

### **STUDI PENILAIAN KONDISI KERUSAKAN JALAN DENGAN MENGUNAKAN *METODE INTERNATIONAL ROUGHNESS INDEX* (IRI) DAN INDEK KONDISI PERKERASAN (IKP)**

Studi Kasus : Ruas Jalan Jujun – Lolo kecil, Kerinci ( STA  
385+000 – 390+000)

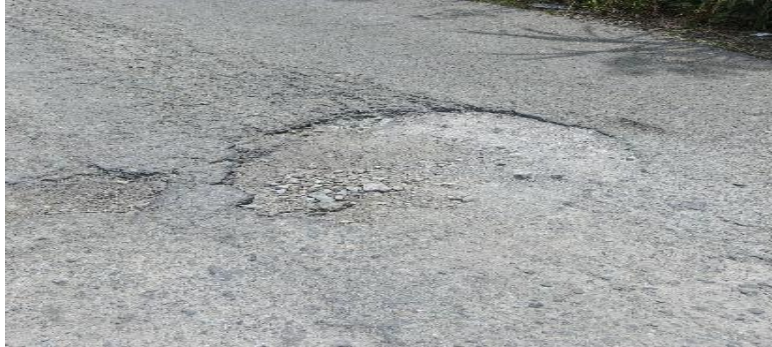
a) Lubang

Gambar 1. 1Lubang Di STA 385+000

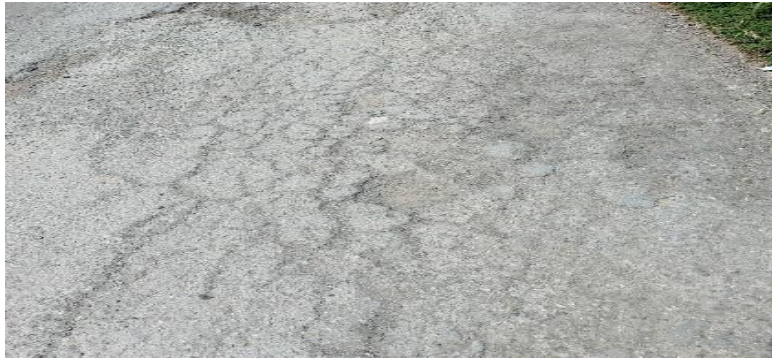
b) Retak Rambut Buaya

Gambar 1. 2Retak Rambut Buaya Di STA 385+100

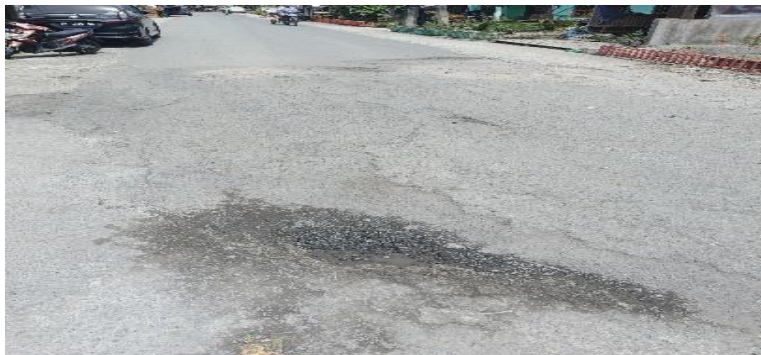
c) Retak pingir

Gambar 1. 3Retak pingir Di STA 385+050
