## **TUGAS AKHIR**

### **ANALISIS KONDISI KERUSAKAN JALAN PERKERASAN LENTUR DENGAN MENGGUNAKAN METODE PAVEMENT CONDITION INDEX (PCI) DAN METODE BINA MARGA**

**(Studi Kasus : Jalan lintas Sungai penuh – Padang, Ruas Siulak Deras – Kayu  
Aro) STA 440+000 – 448+000**

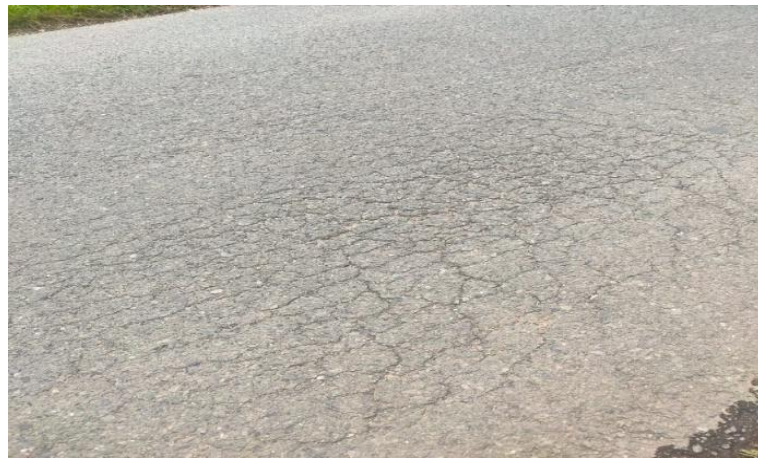
Gambar 1. 1 Retak kulit buaya (*alligator cracking*) pada STA 447+400

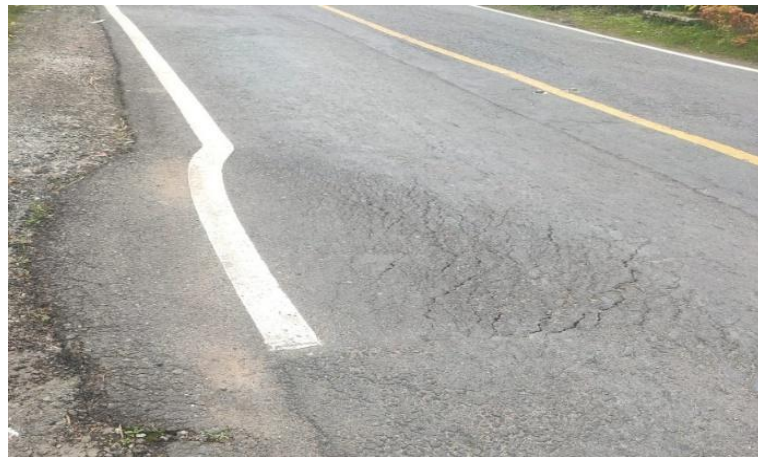
Gambar 1. 2 Kegelumutan (*Bleeding*) pada STA 445+100

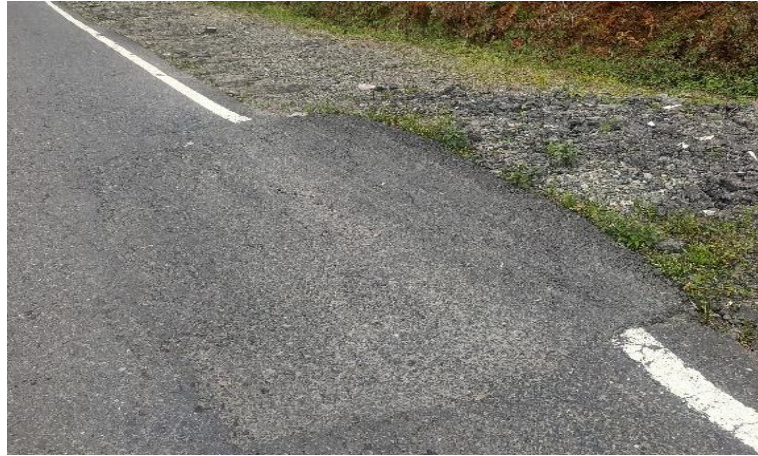
Gambar 1. 3 Tambalan (*patching*) pada STA 446+000

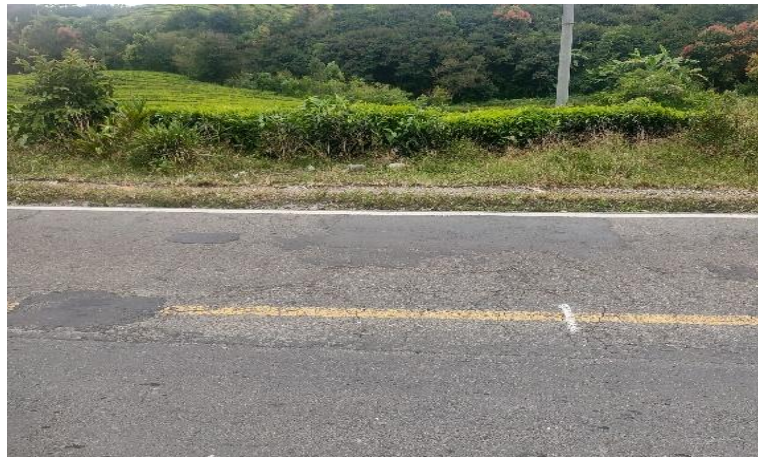
Gambar 1. 4 Agregat licin pada STA 444+600
