BAB V

KESIMPULAN DAN SARAN

- 1) Pada jalan lintas Sungai Penuh – Padang, Ruas Siulak Deras – Kayu Aro STA 440+000 – 448+000, kondisi perkerasan jalan dinilai dengan metode *pavement condition index* (PCI) dan metode Bina Marga. Nilai PCI = 75,9 berada dalam rentang 70 – 100 (memuaskan) dengan rekomendasi penanganan program pemeliharaan rutin, Nilai dengan perhitungan metode Bina Marga mendapatkan Urutan Prioritas = 7. Yang berarti jalan lintas Sungai Penuh – Padang, Ruas Siulak Deras – Kayu Aro STA 440+000 – 448+000 masuk dalam program pemeliharaan rutin.

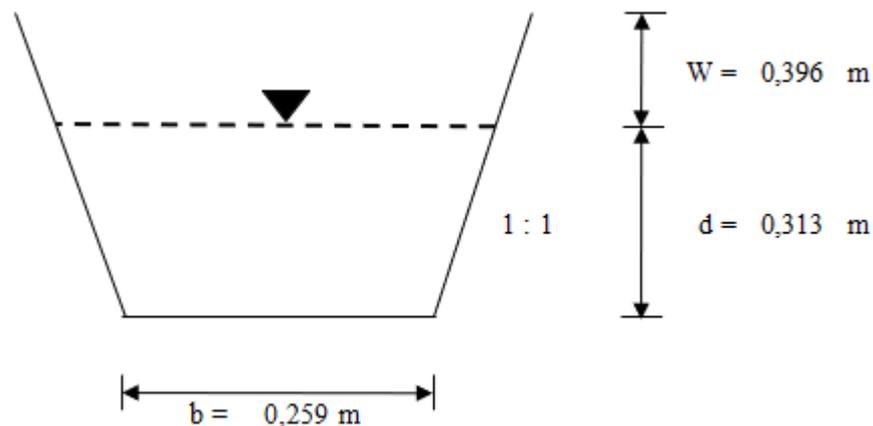
Gambar dimensi penampang drainase pada STA 440+000 – 440+214

- 4) Drainase di rencanakan berbentuk trapesium dengan bahan pasangan batu. Adapun dimensi drainase yang direncanakan sebagai berikut:

REKAP DIMENSI				
STA	Debit (m ³ /detik)	Lebar (m)	Tinggi (m)	Tinggi jagaan (m)
440+000 - 440+214	0,26869	0,259	0,313	0,396
442+000 - 442+100	0,3743	0,306	0,369	0,430
446+000 - 448+000	3,332	0,913	1,102	0,742
