# **TUGAS AKHIR**

## **ANALISIS KERUSAKAN JALAN BERDASARKAN METODE *PAVEMENT CONDITION INDEX (PCI)* DAN METODE *INTERNATIONAL ROUGHNESS INDEX (IRI)***

**(Studi Kasus : Ruas Jalan Raya Sicincin – Kurai Taji Kabupaten Padang  
Pariaman, KM 47+300 - KM 52+300)**

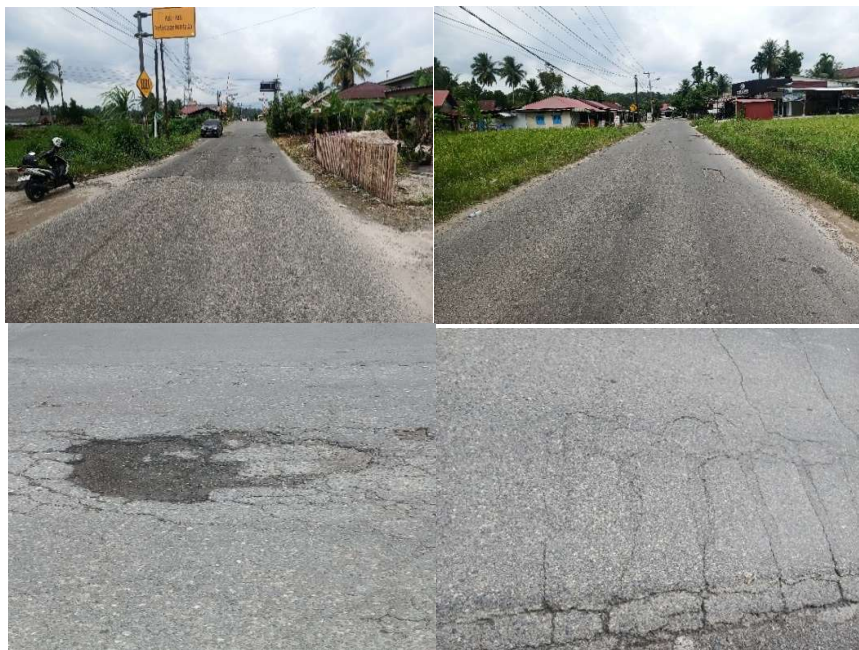
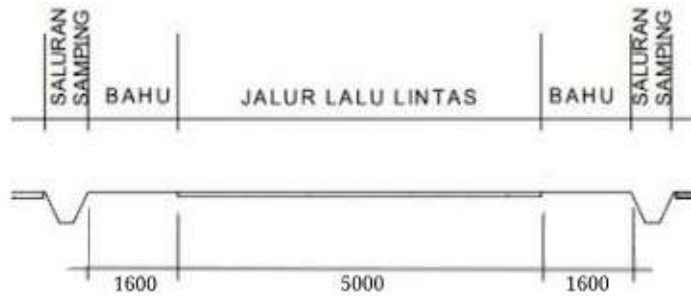
Gambar 1.1 Penampang melintang jalan

Pada Jalan Raya Sicincin – Kurai Taji ini penulis mendapati adanya berbagai macam jenis kerusakan yang ada pada jalan tersebut. Oleh karena itu penulis ingin mengetahui tingkat kerusakan dan jenis-jenis kerusakan yang ada pada jalan tersebut. Kerusakan – kerusakan tersebut biasanya dapat terjadi dikarenakan oleh beberapa hal seperti kelebihan muatan pada truk – truk, arus lalu lintas yang padat, air yang menggenang di jalan yang dikarenakan buruknya kualitas drainase dan lain lain. Maka dari itu penulis menggunakan metode IRI dan metode PCI untuk mengetahui jenis dan tingkat kerusakan yang ada pada jalan itu.
