**TUGAS AKHIR**  
**ANALISIS PERKUATAN KOLOM DAN BALOK**  
**MENGGUNAKAN METODE *CONCRETE JACKETING* PADA**  
**GEDUNG KELAS YANG MENGALAMI PENURUNAN**  
**KUALITAS**

(Studi Kasus : SMP Muhammadiyah 3 Kota Padang)

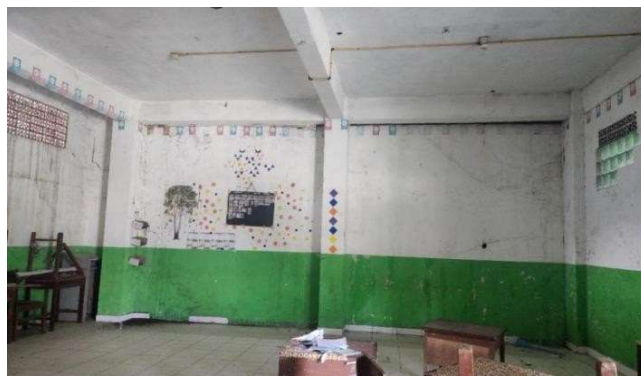
**Gambar 1.1 Kondisi Bangunan SMP 3 Muhammadiyah Kota Padang**

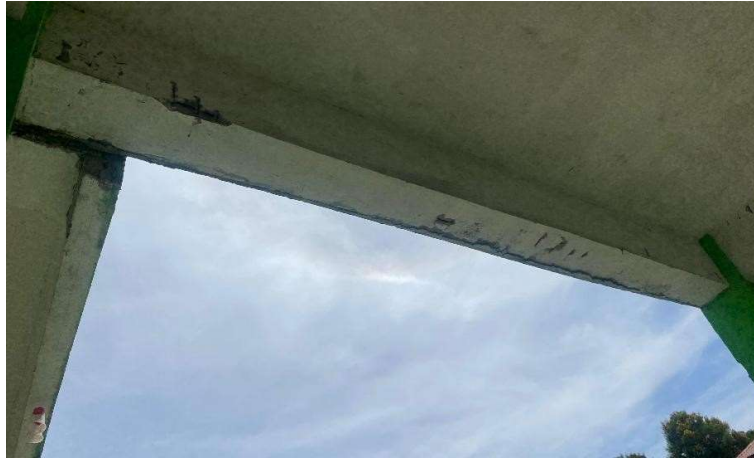
**Gambar 1.2 Kondisi Balok SMP 3 Muhammadiyah Kota Padang**

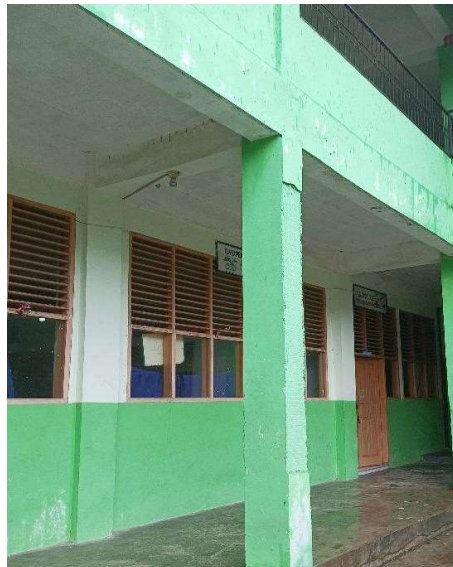
**Gambar 1.3 Kondisi Kolom SMP 3 Muhammadiyah Kota Padang**
